Kystsikringslaget Raageleje Vest

Rågeleje d. 3 marts 2008 Gribskov kommune Teknisk udvalg Rådhusvej 3 3200 Helsingør **Supplement til Projekt for kysten ved Rågeleje Vest**

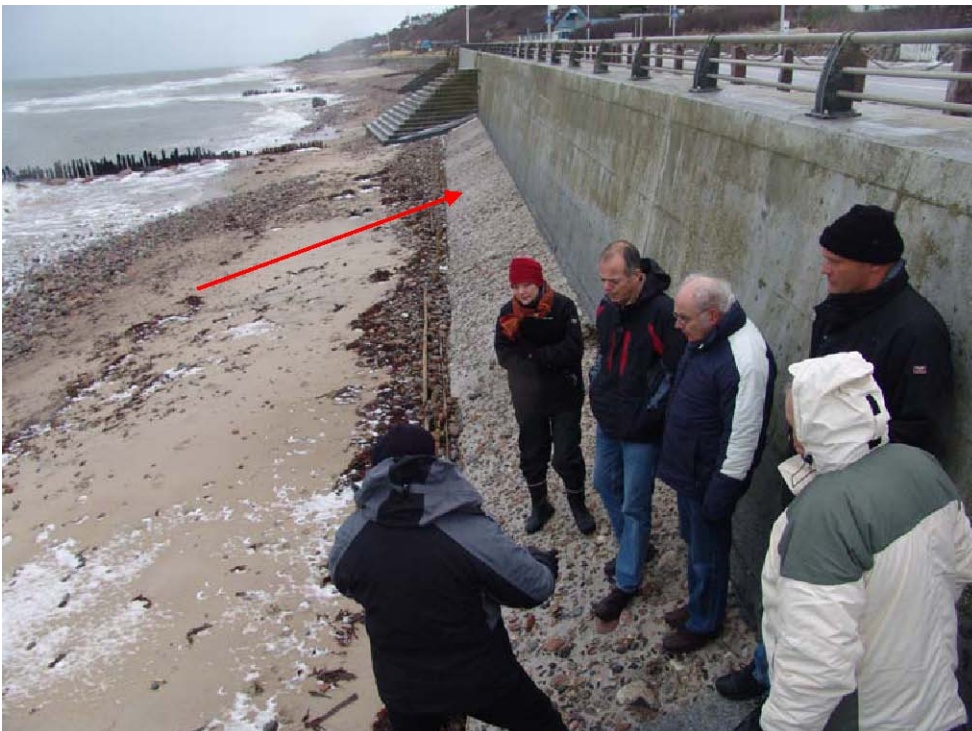
På det første foto, som blev taget under mødet fredag den 1. februar hvor Rågeleje Kystsikringslag Vest mødtes med Gribskov Kommunes medarbejdere er det tydeligt at betonsoklen er blottet. Det har ikke tidligere været tilfældet.

Det er ikke den på billedet viste sokkel, der er hårdest ramt endnu. Det er den, som befinder sig i nabosektionen mod øst, altså den næste sektion efter trappen i baggrunden af billedet.

Det er bestyrelsens opfattelse, at der snarest muligt bør ske en sikring af betonmuren ellers vil den bryde sammen, som følge af sin egen vægt, hvilket i en storm vil medføre ødelæggelse af vejen gennem Rågeleje og mulighed for at rækken af huse beskadiges alvorligt.

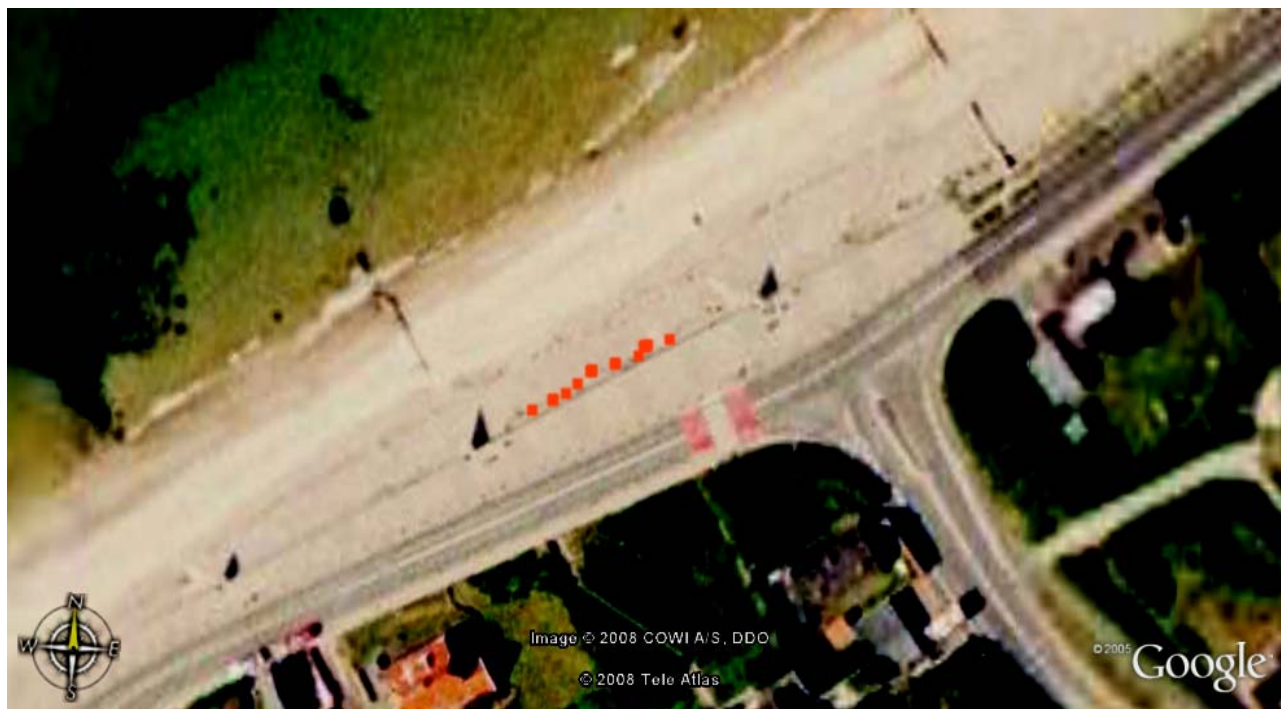
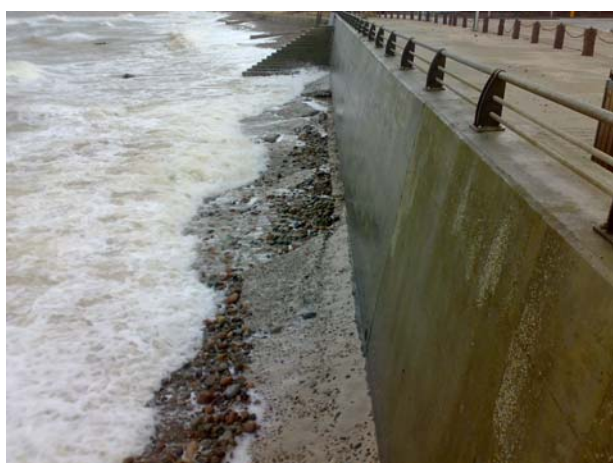
Fotos er taget søndag den 2. marts 2008

Her er mindst 15 meter af den ca. 1 meter brede sokkel brækket af i stumper, der nu ligger som vraggods i sandet et stykke fra betonmuren. Således er betonmurens nederste stykke nu helt blottet og uden beskyttelse.

Den røde afmærkning viser, hvor skaderne er sket. Området lige vest for er også blottet for sten og sand og dermed lige så udsat for bølgenes nedbrydning.

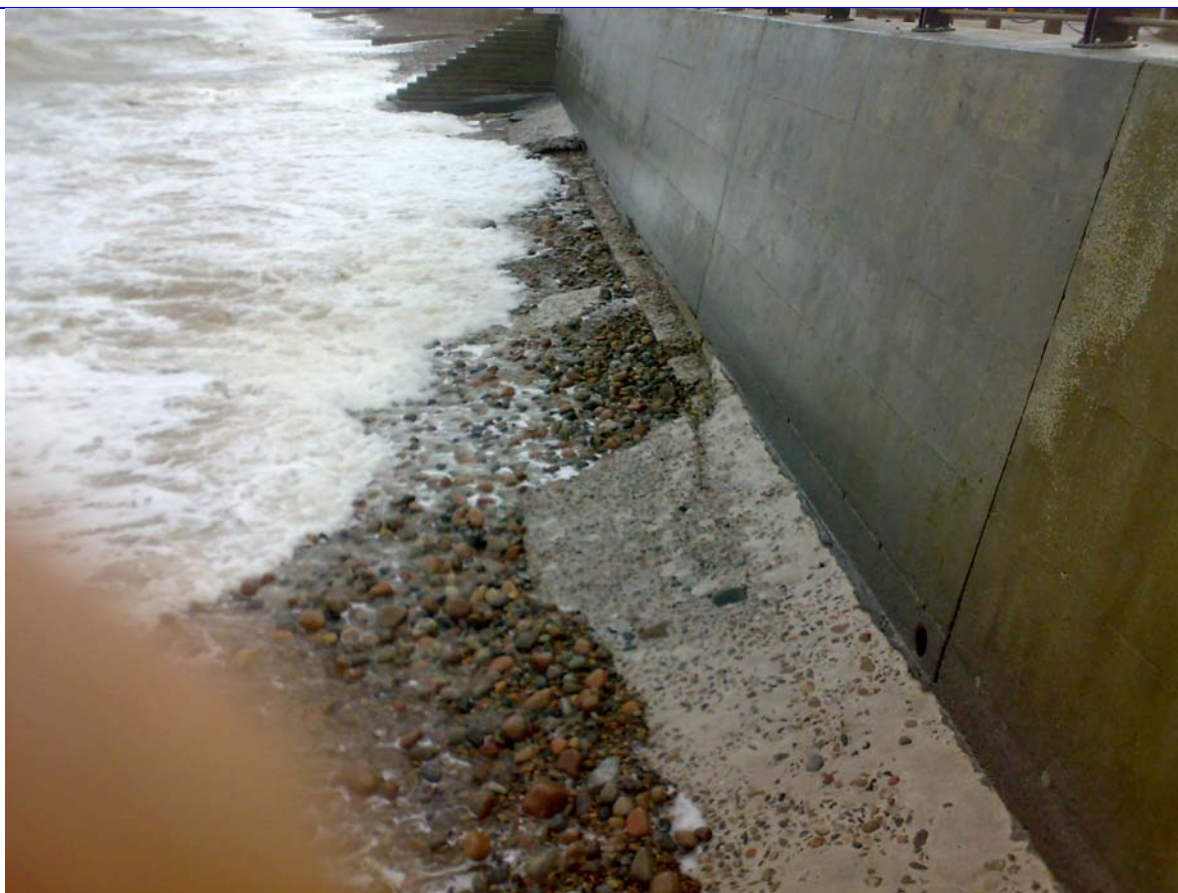
Billedet viser, at der allerede er nedbrudt et større stykke af fundamentet under betonmuren. Muren set oppefra

Vi ser frem til et møde med kommunens teknikere og politisk ansvarlige for en nærmere drøftelse af et projekt, som hurtigt bør igangsættes. **Forinden dette bør kommunens Tekniske udvalg sikre at muren ikke bryder sammen.**

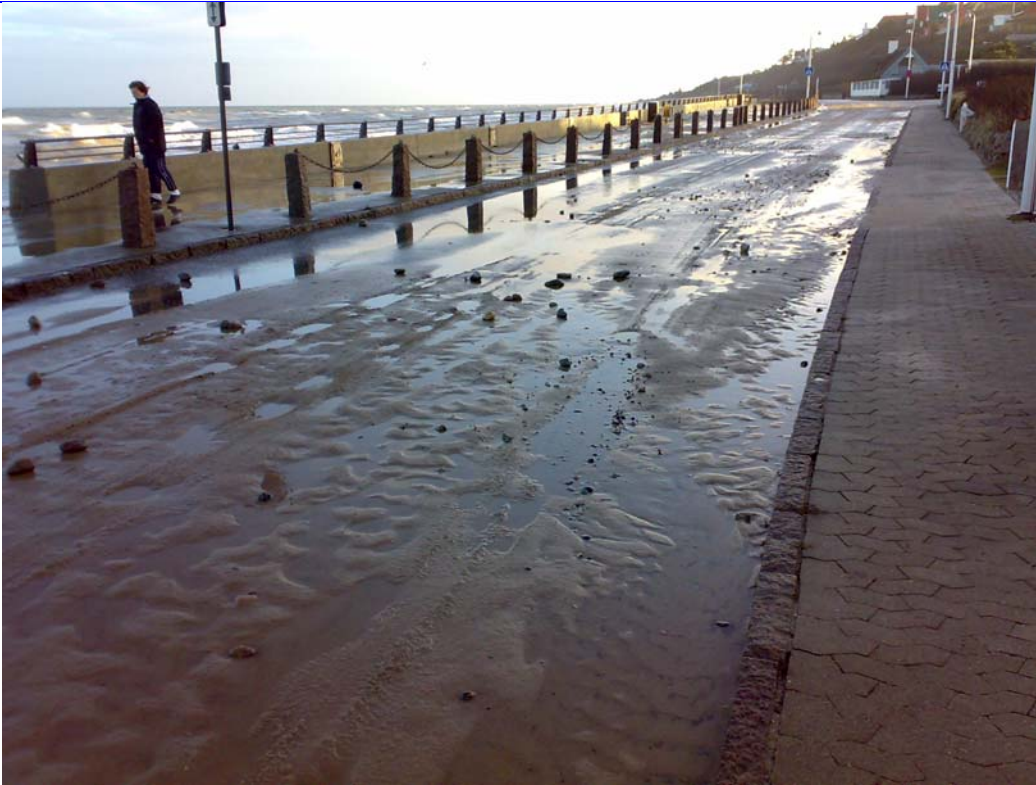
Vejen burde have været afspærret om natten, da store sten kom flyvende over muren og vejen var helt oversvømmet. Ved en tidligere storm i 2008 lukkede Politiet vejen.

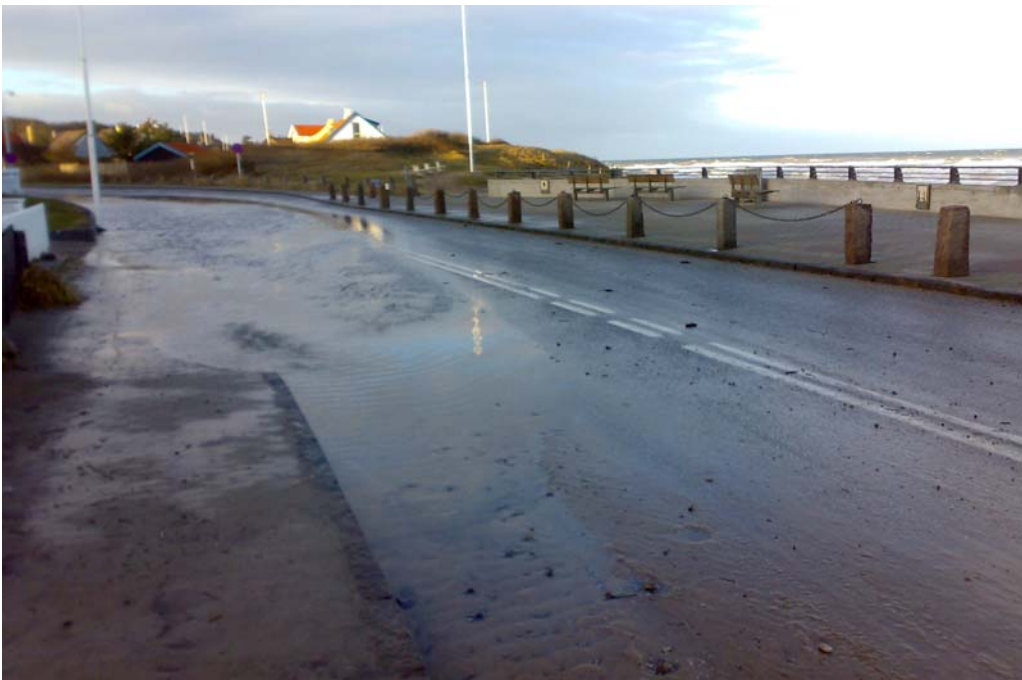
Kloakkerne blev spærret af sten og sand.
